# YES 車輛認證書

認證編號 CPF07672256087

| 車型 Model | LIVINA |
| 年份 Year | 2019/01 |

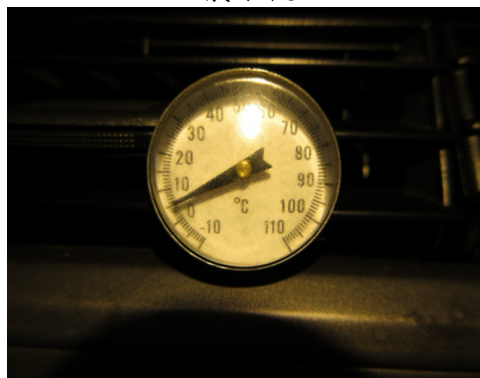
空調溫度

| 5. 前空調風速開關各段風速 | 正常 | 6. 前空調冷氣作動中央出風口溫度 | 5°C |
