認證編號 CPF07672256089

## 車輛資料 Vehicle Information

## 車輛認證總結報告 Vehicle Inspection Findings

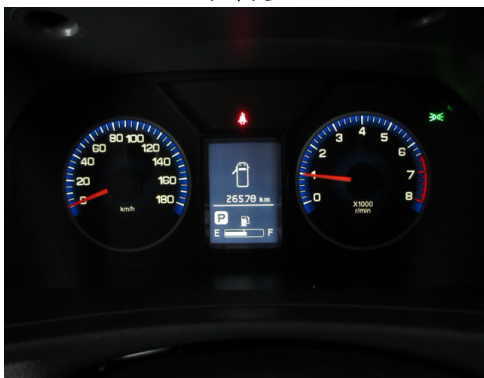
| 現況實車里程 Mileage<br>(僅揭露，不具保證效力) | 26,578 |

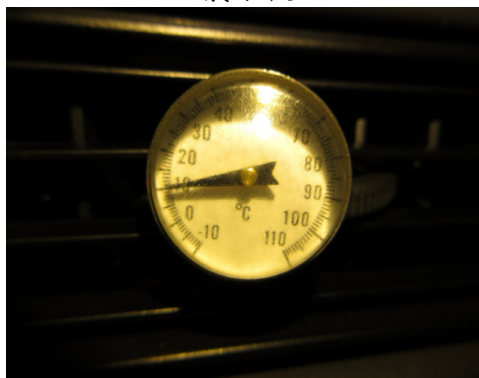
空調溫度

| 1. 檢查室外氣溫 | 33°C | 2. 後空調冷氣作動中央出風口溫度 | 13°C |
| 5. 前空調風速開關各段風速 | 正常 | 6. 前空調冷氣作動中央出風口溫度 | 10°C |
