# YES 車輛認證書

認證編號 CPF07672256095

| 廠牌 Make | NISSAN |
| 車型 Model | X-TRAIL |

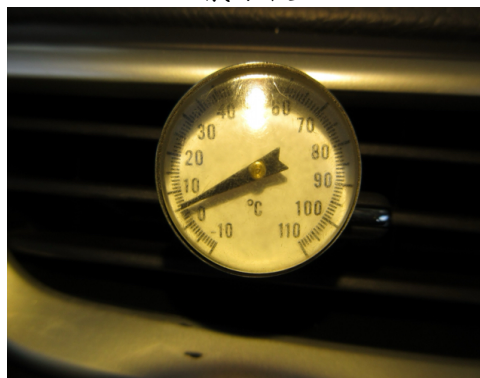
空調溫度

| 5. 前空調風速開關各段風速 | 正常 | 6. 前空調冷氣作動中央出風口溫度 | 5°C |
