# YES 車輛認證書

認證編號 CPF07672256106

| 車型 Model | ALTIS |

## 車輛認證總結報告 Vehicle Inspection Findings

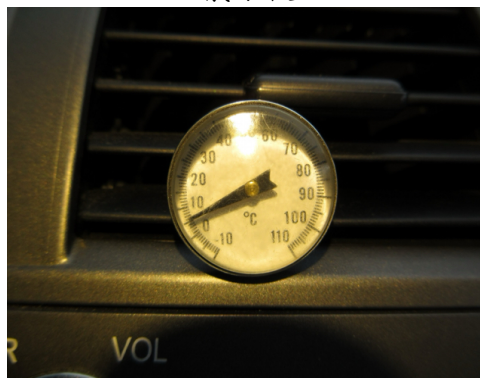
空調溫度

| 5. 前空調風速開關各段風速 | 正常 | 6. 前空調冷氣作動中央出風口溫度 | 5°C |
