認證編號 CPF07672256113

## 車輛資料 Vehicle Information

## 車輛認證總結報告 Vehicle Inspection Findings

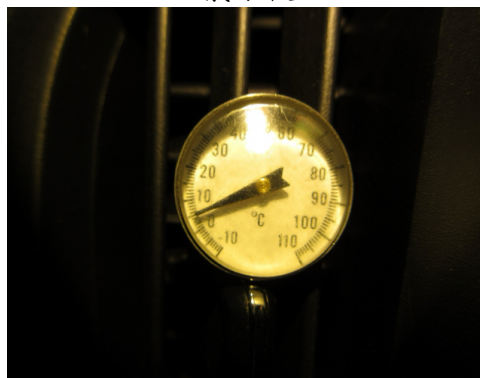
空調溫度

| 5. 前空調風速開關各段風速 | 正常 | 6. 前空調冷氣作動中央出風口溫度 | 5°C |
