# YES 車輛認證書

認證編號 CPF07672256118

| 車型 Model | SIENTA |

## 車輛認證總結報告 Vehicle Inspection Findings

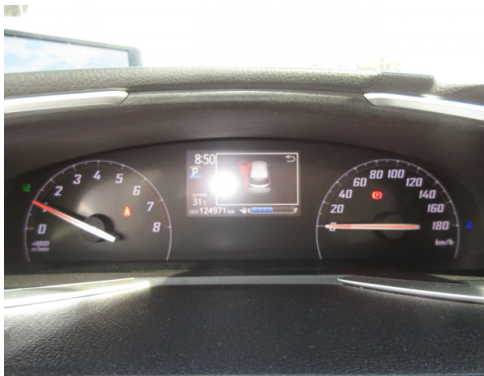
| 現況實車里程 Mileage<br>(僅揭露，不具保證效力) | 124,971 |

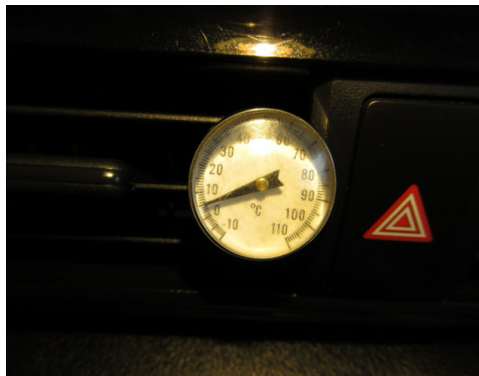
空調溫度

| 5. 前空調風速開關各段風速 | 正常 | 6. 前空調冷氣作動中央出風口溫度 | 5°C |
