# YES 車輛認證書

受檢測車輛通過YES認證鑑定標準  
This vehicle has passed the YES Evaluation Standard

認證編號 CPF07672257009

| 車型 Model | PRIUS |

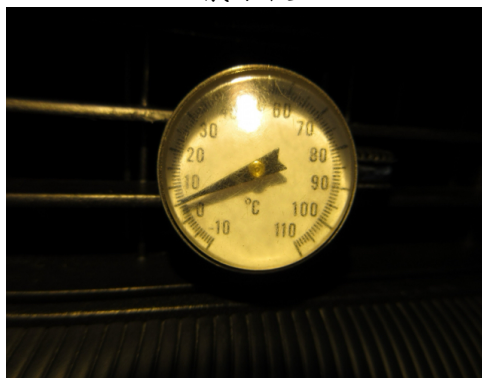
空調溫度

| 5. 前空調風速開關各段風速 | 正常 | 6. 前空調冷氣作動中央出風口溫度 | 5°C |
