# YES 車輛認證書

受檢測車輛通過YES認證鑑定標準  
This vehicle has passed the YES Evaluation Standard

認證編號 CPF07672257014

## 車輛認證總結報告 Vehicle Inspection Findings

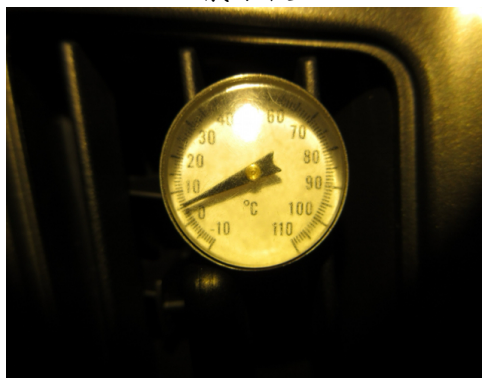
空調溫度

| 5. 前空調風速開關各段風速 | 正常 | 6. 前空調冷氣作動中央出風口溫度 | 5°C |
