# YES 車輛查定報告

## 車輛認證總結報告 Vehicle Inspection Findings

廠牌：TOYOTA  
排檔型式：自排  
儀表里程數：190,906

車型：HIACE  
引擎號碼：\*\*\*76\*\*  
車身號碼：RH2~901\*\*\*\*

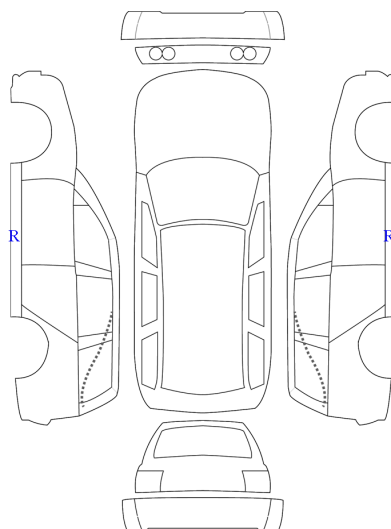
車體外觀圖

右側有鈑修痕。  
左側有鈑修痕。

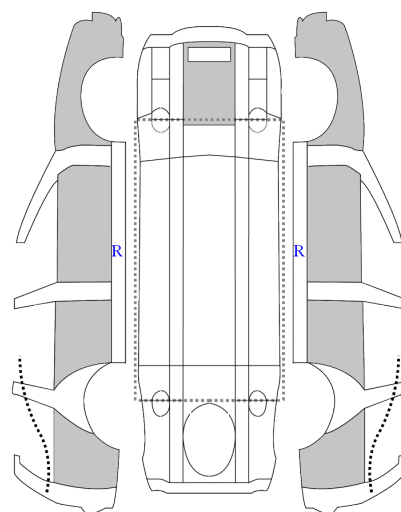
車骨結構圖

無任何異常之痕跡。  
無任何異常之痕跡。  
無任何泡水之痕跡。  
異常

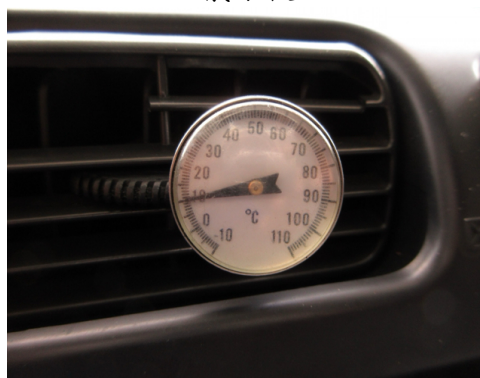
空調溫度

| 1. 檢查室外氣溫 | 33°C | 2. 後空調冷氣作動中央出風口溫度 | 15°C |
| 5. 前空調風速開關各段風速 | 正常 | 6. 前空調冷氣作動中央出風口溫度 | 10°C |
