認證編號 CPF07672257024

## 車輛資料 Vehicle Information

| 車型 Model | MAZDA3 |

## 車輛認證總結報告 Vehicle Inspection Findings

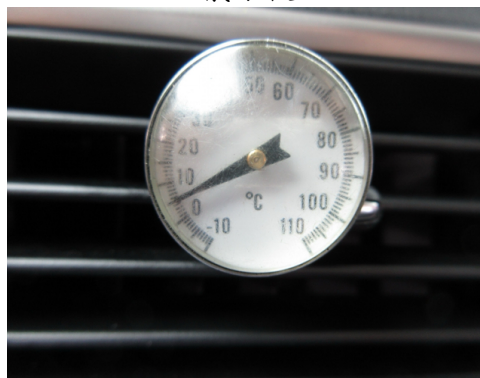
空調溫度

| 5. 前空調風速開關各段風速 | 正常 | 6. 前空調冷氣作動中央出風口溫度 | 5°C |
