認證編號 CPF07672257025

## 車輛資料 Vehicle Information

## 車輛認證總結報告 Vehicle Inspection Findings

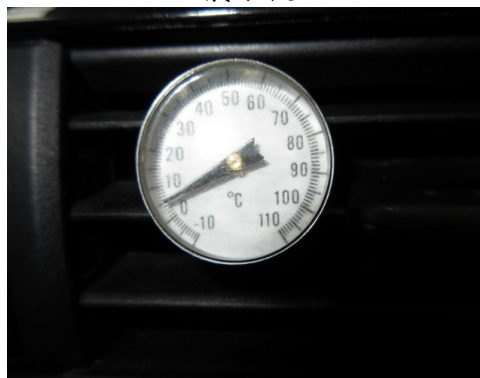
空調溫度

| 5. 前空調風速開關各段風速 | 正常 | 6. 前空調冷氣作動中央出風口溫度 | 5°C |
