認證編號 CPF07672257026

## 車輛資料 Vehicle Information

## 車輛認證總結報告 Vehicle Inspection Findings

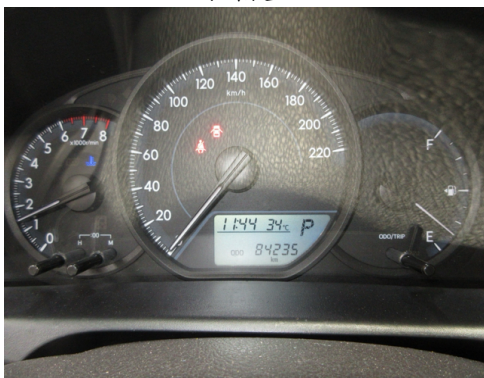
| 現況實車里程 Mileage<br>(僅揭露，不具保證效力) | 84,234 |

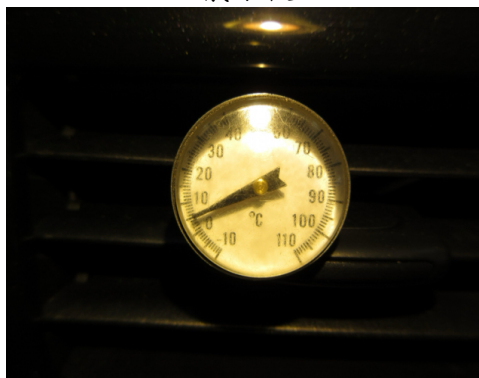
空調溫度

| 5. 前空調風速開關各段風速 | 正常 | 6. 前空調冷氣作動中央出風口溫度 | 5°C |
