認證編號 CPF07672257028

## 車輛資料 Vehicle Information

## 車輛認證總結報告 Vehicle Inspection Findings

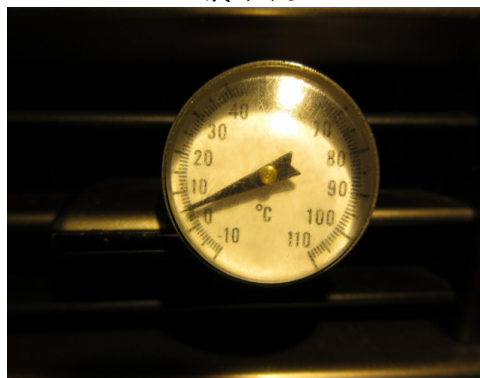
空調溫度

| 5. 前空調風速開關各段風速 | 正常 | 6. 前空調冷氣作動中央出風口溫度 | 5°C |
