認證編號 CPF07672257035

## 車輛資料 Vehicle Information

## 車輛認證總結報告 Vehicle Inspection Findings

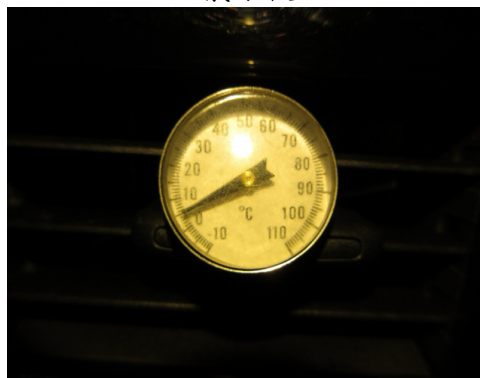
空調溫度

| 5. 前空調風速開關各段風速 | 正常 | 6. 前空調冷氣作動中央出風口溫度 | 5°C |
