認證編號 CPF07672257039

## 車輛資料 Vehicle Information

## 車輛認證總結報告 Vehicle Inspection Findings

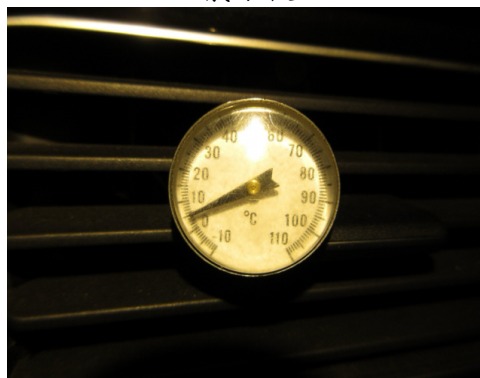
空調溫度

| 5. 前空調風速開關各段風速 | 正常 | 6. 前空調冷氣作動中央出風口溫度 | 5°C |
