認證編號 CPF07672257042

## 車輛資料 Vehicle Information

## 車輛認證總結報告 Vehicle Inspection Findings

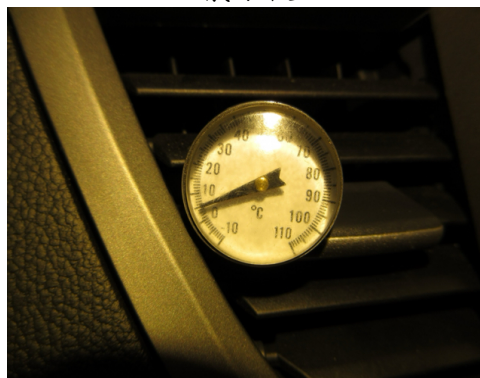
空調溫度

| 5. 前空調風速開關各段風速 | 正常 | 6. 前空調冷氣作動中央出風口溫度 | 5°C |
