認證編號 CPF07672257044

## 車輛資料 Vehicle Information

## 車輛認證總結報告 Vehicle Inspection Findings

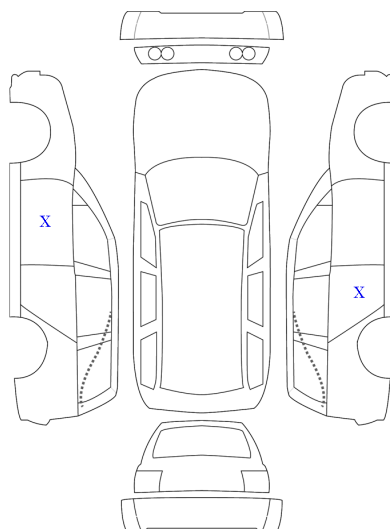
車體外觀圖

本車體骨架結構無修復跡象。

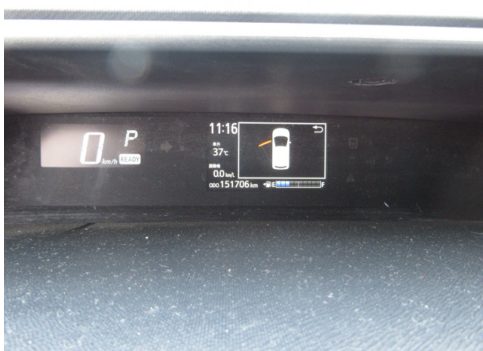
| 現況實車里程 Mileage<br>(僅揭露，不具保證效力) | 151,706 |

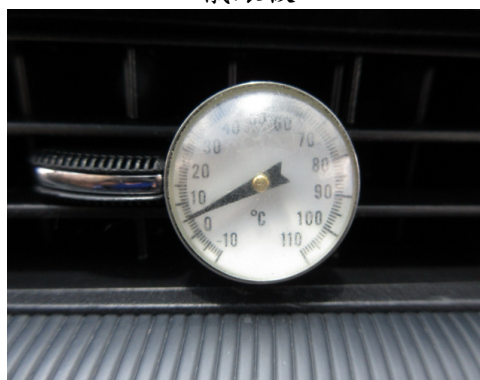
空調溫度

| 5. 前空調風速開關各段風速 | 正常 | 6. 前空調冷氣作動中央出風口溫度 | 5°C |
