認證編號 CPF07672257045

## 車輛資料 Vehicle Information

## 車輛認證總結報告 Vehicle Inspection Findings

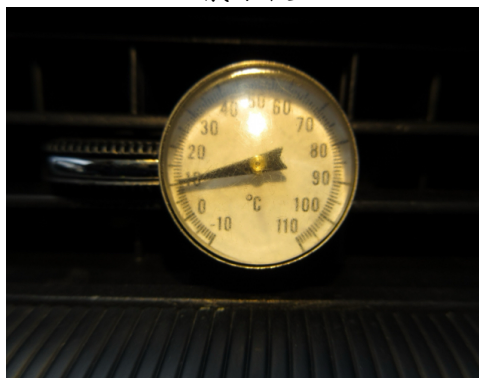
空調溫度

| 5. 前空調風速開關各段風速 | 正常 | 6. 前空調冷氣作動中央出風口溫度 | 10°C |
