# YES 車輛認證書

認證編號 CPF07672257055

| 車型 Model | RAV4 |
| 年份 Year | 2020/05 |

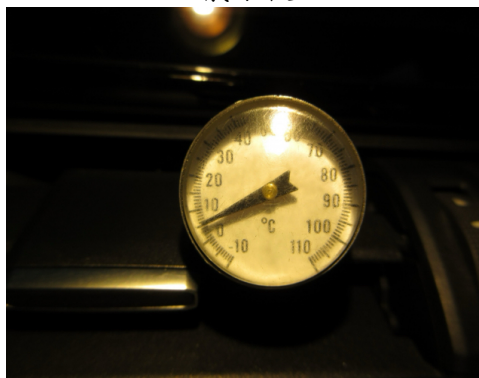
空調溫度

| 5. 前空調風速開關各段風速 | 正常 | 6. 前空調冷氣作動中央出風口溫度 | 5°C |
