認證編號 CPF07672257060

## 車輛資料 Vehicle Information

## 車輛認證總結報告 Vehicle Inspection Findings

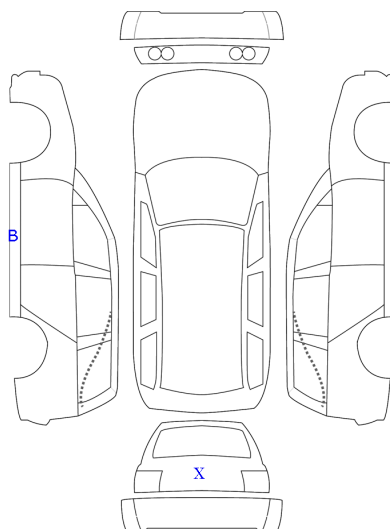
車體外觀圖

本車體骨架結構無修復跡象。

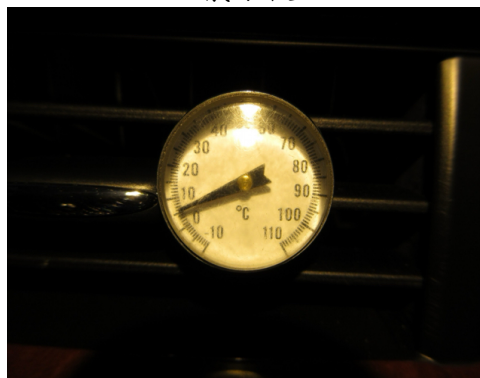
空調溫度

| 1. 檢查室外氣溫 | 33°C | 2. 後空調冷氣作動中央出風口溫度 | 7°C |
| 5. 前空調風速開關各段風速 | 正常 | 6. 前空調冷氣作動中央出風口溫度 | 5°C |
