認證編號 CPF07672257064

## 車輛資料 Vehicle Information

## 車輛認證總結報告 Vehicle Inspection Findings

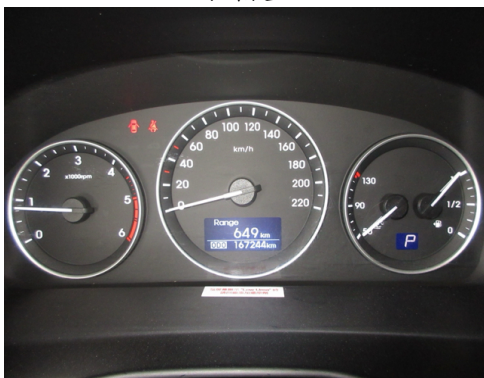
| 現況實車里程 Mileage<br>(僅揭露，不具保證效力) | 167,244 |

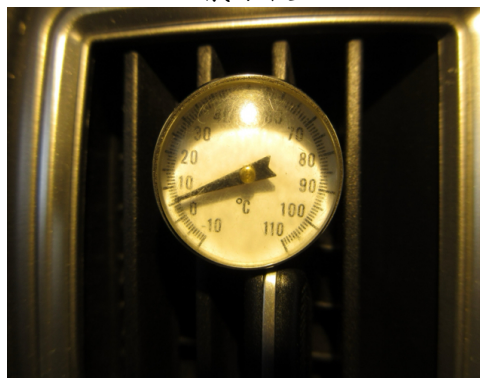
空調溫度

| 1. 檢查室外氣溫 | 33°C | 2. 後空調冷氣作動中央出風口溫度 | 7°C |
| 5. 前空調風速開關各段風速 | 正常 | 6. 前空調冷氣作動中央出風口溫度 | 5°C |
