認證編號 CPF07672257071

## 車輛資料 Vehicle Information

| 廠牌 Make | BENZ |
| 車型 Model | GLA-CLASS |

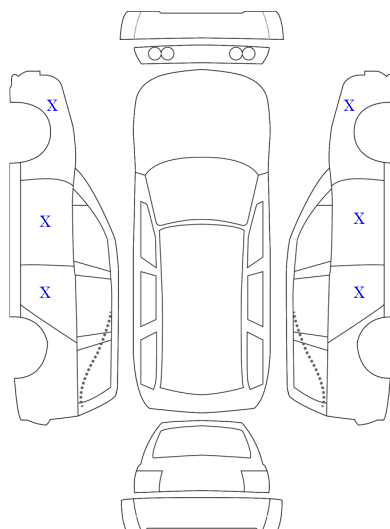
車體外觀圖

本車輛無泡水跡象。

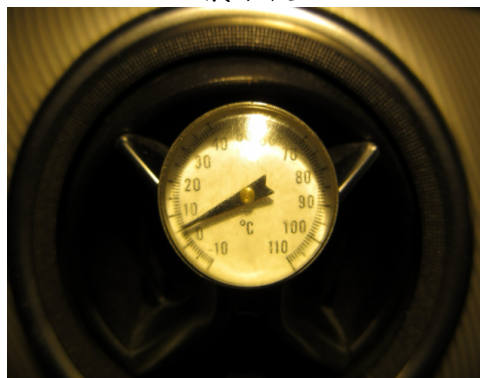
空調溫度

| 5. 前空調風速開關各段風速 | 正常 | 6. 前空調冷氣作動中央出風口溫度 | 5°C |
