# YES 車輛認證書

認證編號 CPF07672257074

| 車型 Model | HR-V |
| 年份 Year | 2022/02 |

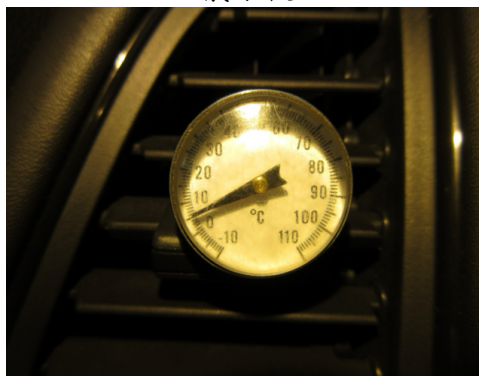
空調溫度

| 5. 前空調風速開關各段風速 | 正常 | 6. 前空調冷氣作動中央出風口溫度 | 5°C |
