認證編號 CPF07672257102

## 車輛資料 Vehicle Information

## 車輛認證總結報告 Vehicle Inspection Findings

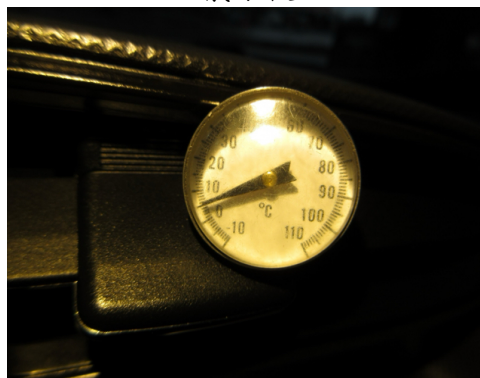
空調溫度

| 5. 前空調風速開關各段風速 | 正常 | 6. 前空調冷氣作動中央出風口溫度 | 5°C |
