認證編號 CPF07672257107

## 車輛資料 Vehicle Information

## 車輛認證總結報告 Vehicle Inspection Findings

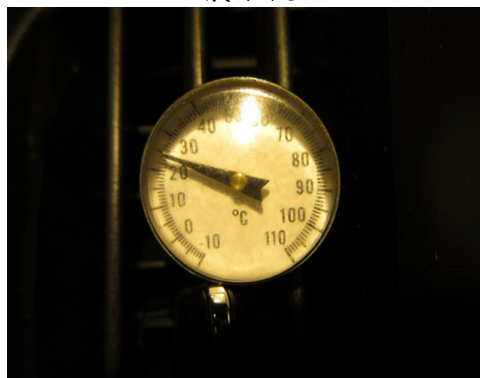
空調溫度

| 5. 前空調風速開關各段風速 | 正常 | 6. 前空調冷氣作動中央出風口溫度 | 20°C |
