認證編號 CPF07672257108

## 車輛資料 Vehicle Information

## 車輛認證總結報告 Vehicle Inspection Findings

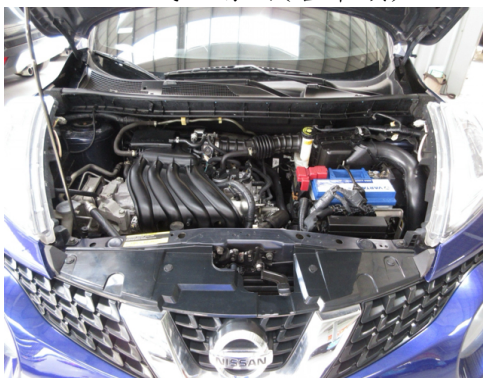
引擎室

| 5. 外觀有無漏油/水跡象 | 正常 | 6. 運轉時有無抖動或異常聲響 | 正常 |
| 7. 外觀有無修補或龜裂跡象 | 正常 | 8. 冷卻風扇作動有無異常 | 正常 |

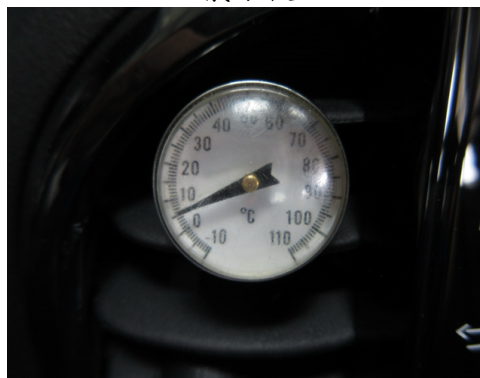
空調溫度

| 5. 前空調風速開關各段風速 | 正常 | 6. 前空調冷氣作動中央出風口溫度 | 5°C |
