認證編號 CPF07672257117

## 車輛資料 Vehicle Information

## 車輛認證總結報告 Vehicle Inspection Findings

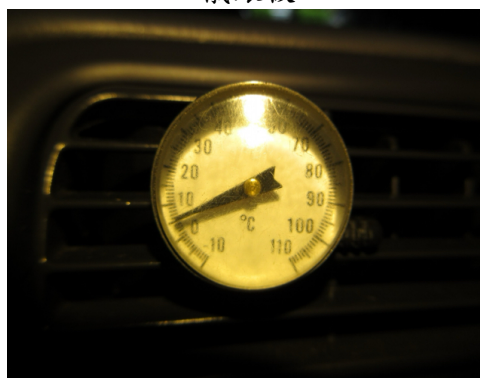
空調溫度

| 1. 檢查室外氣溫 | 29°C | 2. 後空調冷氣作動中央出風口溫度 | 8°C |
| 5. 前空調風速開關各段風速 | 正常 | 6. 前空調冷氣作動中央出風口溫度 | 5°C |
