認證編號 CPF07672257134

## 車輛資料 Vehicle Information

## 車輛認證總結報告 Vehicle Inspection Findings

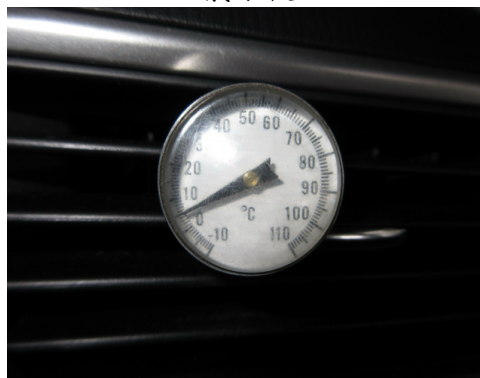
空調溫度

| 5. 前空調風速開關各段風速 | 正常 | 6. 前空調冷氣作動中央出風口溫度 | 5°C |
