認證編號 CPF07672258001

## 車輛資料 Vehicle Information

## 車輛認證總結報告 Vehicle Inspection Findings

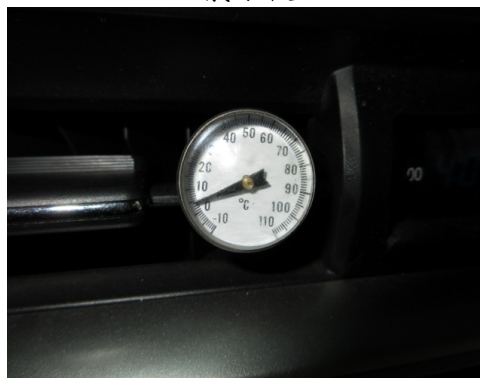
空調溫度

| 5. 前空調風速開關各段風速 | 正常 | 6. 前空調冷氣作動中央出風口溫度 | 5°C |
