認證編號 CPF07672258015

## 車輛資料 Vehicle Information

## 車輛認證總結報告 Vehicle Inspection Findings

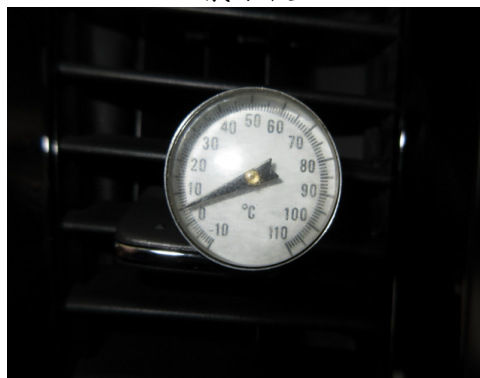
空調溫度

| 1. 檢查室外氣溫 | 32°C | 2. 後空調冷氣作動中央出風口溫度 | 7°C |
| 5. 前空調風速開關各段風速 | 正常 | 6. 前空調冷氣作動中央出風口溫度 | 5°C |
