認證編號 CPF07672258017

## 車輛資料 Vehicle Information

## 車輛認證總結報告 Vehicle Inspection Findings

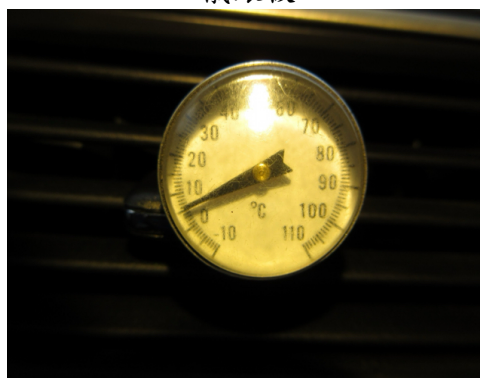
空調溫度

| 5. 前空調風速開關各段風速 | 正常 | 6. 前空調冷氣作動中央出風口溫度 | 5°C |
