# YES 車輛認證書

認證編號 CPF07672258023

| 廠牌 Make | FORD |
| 車型 Model | KUGA |

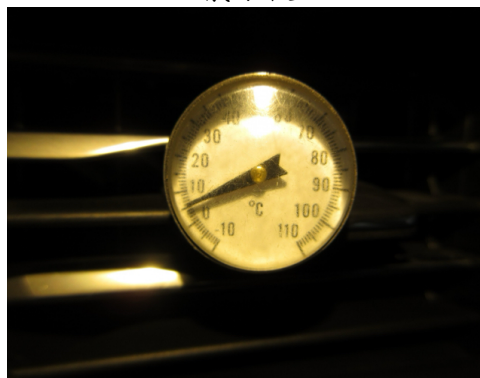
空調溫度

| 1. 檢查室外氣溫 | 32°C | 2. 後空調冷氣作動中央出風口溫度 | 7°C |
| 5. 前空調風速開關各段風速 | 正常 | 6. 前空調冷氣作動中央出風口溫度 | 5°C |
