認證編號 CPF07672258027

## 車輛資料 Vehicle Information

| 廠牌 Make | LEXUS |
| 車型 Model | CT200H |

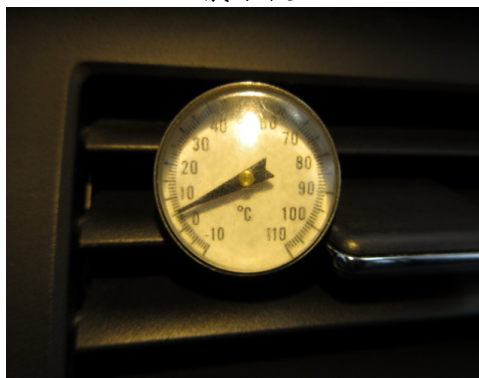
空調溫度

| 5. 前空調風速開關各段風速 | 正常 | 6. 前空調冷氣作動中央出風口溫度 | 5°C |
