認證編號 CPF07672258031

## 車輛資料 Vehicle Information

## 車輛認證總結報告 Vehicle Inspection Findings

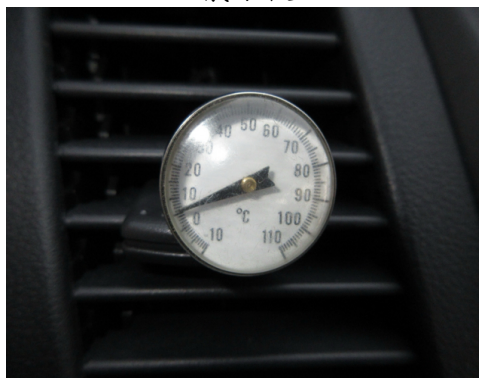
空調溫度

| 5. 前空調風速開關各段風速 | 正常 | 6. 前空調冷氣作動中央出風口溫度 | 5°C |
