# YES 車輛認證書

受檢測車輛通過YES認證鑑定標準  
This vehicle has passed the YES Evaluation Standard

認證編號 CPF07672258033

| 車型 Model | VIOS |

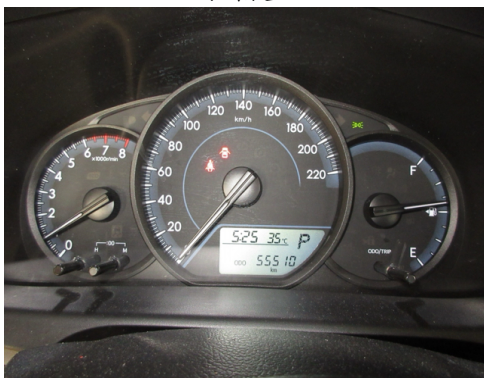
| 現況實車里程 Mileage<br>(僅揭露，不具保證效力) | 55,510 |

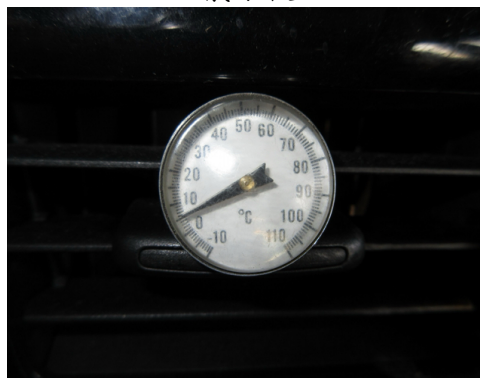
空調溫度

| 5. 前空調風速開關各段風速 | 正常 | 6. 前空調冷氣作動中央出風口溫度 | 5°C |
