認證編號 CPF07672258042

## 車輛資料 Vehicle Information

## 車輛認證總結報告 Vehicle Inspection Findings

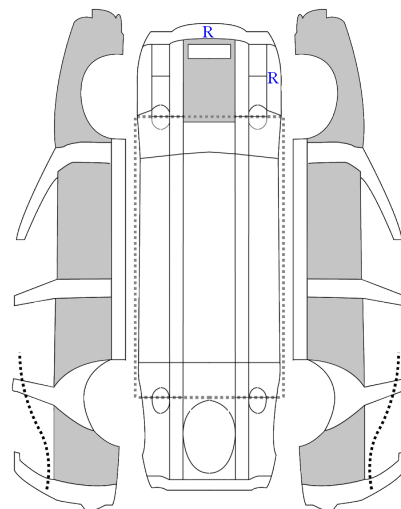
車骨結構圖

本車體骨架結構無修復跡象。

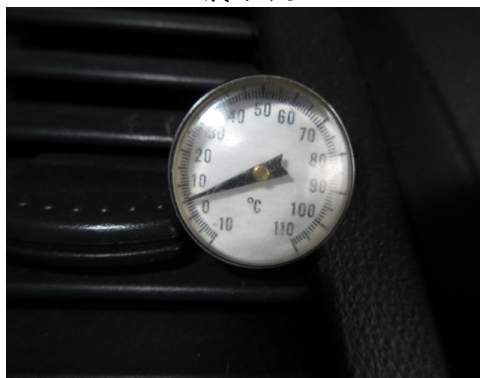
空調溫度

| 5. 前空調風速開關各段風速 | 正常 | 6. 前空調冷氣作動中央出風口溫度 | 5°C |
