認證編號 CPF07672258044

## 車輛資料 Vehicle Information

## 車輛認證總結報告 Vehicle Inspection Findings

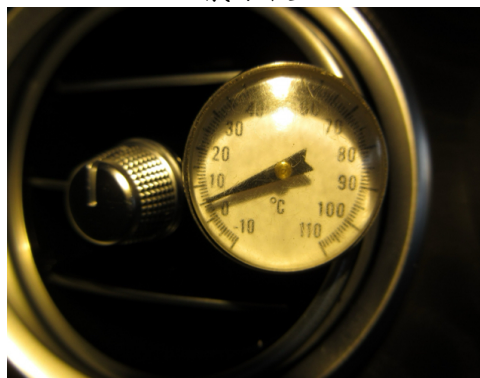
空調溫度

| 1. 檢查室外氣溫 | 32°C | 2. 後空調冷氣作動中央出風口溫度 | 7°C |
| 5. 前空調風速開關各段風速 | 正常 | 6. 前空調冷氣作動中央出風口溫度 | 5°C |
