認證編號 CPF07672258052

## 車輛資料 Vehicle Information

## 車輛認證總結報告 Vehicle Inspection Findings

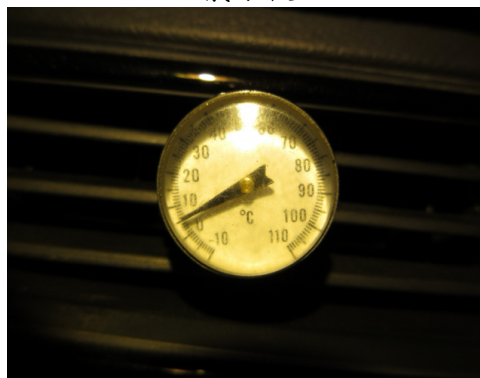
空調溫度

| 5. 前空調風速開關各段風速 | 正常 | 6. 前空調冷氣作動中央出風口溫度 | 5°C |
