認證編號 CPF07672258056

## 車輛資料 Vehicle Information

## 車輛認證總結報告 Vehicle Inspection Findings

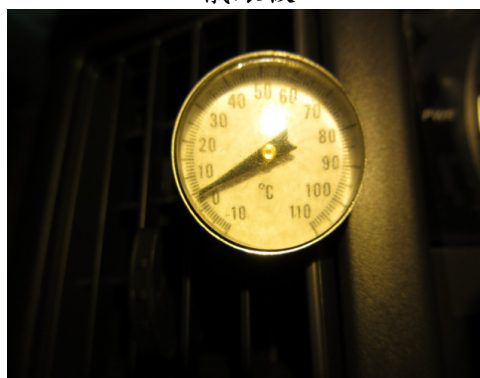
空調溫度

| 1. 檢查室外氣溫 | 32°C | 2. 後空調冷氣作動中央出風口溫度 | 10°C |
| 5. 前空調風速開關各段風速 | 正常 | 6. 前空調冷氣作動中央出風口溫度 | 5°C |
