認證編號 CPF07672258057

## 車輛資料 Vehicle Information

## 車輛認證總結報告 Vehicle Inspection Findings

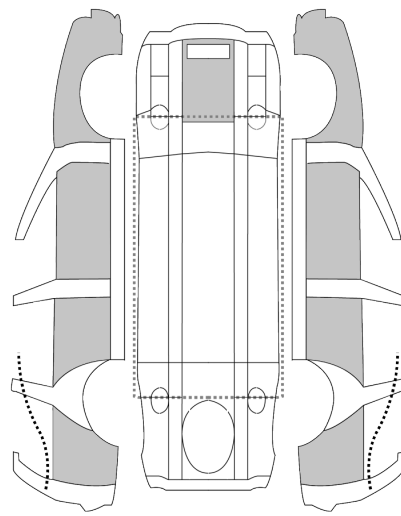
車骨結構圖

本車體骨架結構無修復跡象。

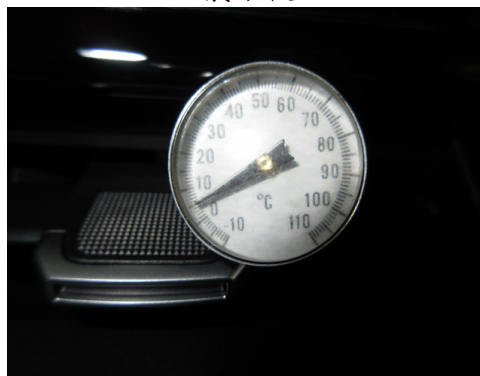
空調溫度

| 5. 前空調風速開關各段風速 | 正常 | 6. 前空調冷氣作動中央出風口溫度 | 5°C |
