認證編號 CPF07672258058

## 車輛資料 Vehicle Information

## 車輛認證總結報告 Vehicle Inspection Findings

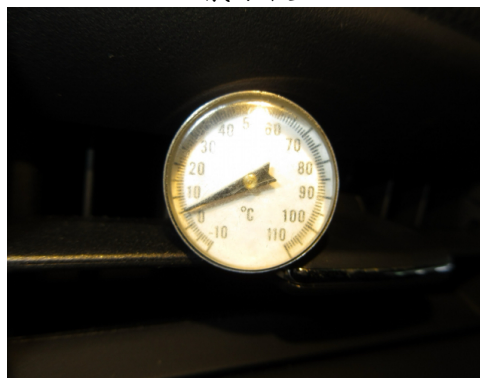
空調溫度

| 5. 前空調風速開關各段風速 | 正常 | 6. 前空調冷氣作動中央出風口溫度 | 5°C |
