認證編號 CPF07672258068

## 車輛資料 Vehicle Information

## 車輛認證總結報告 Vehicle Inspection Findings

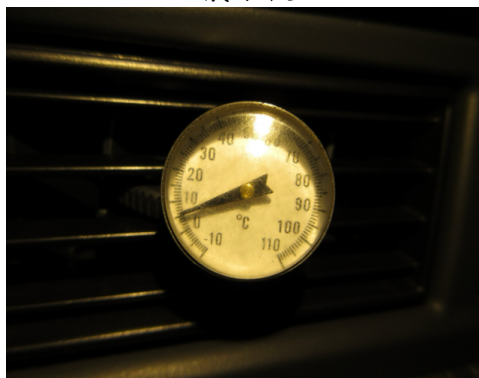
空調溫度

| 5. 前空調風速開關各段風速 | 正常 | 6. 前空調冷氣作動中央出風口溫度 | 5°C |
