認證編號 CPF07672258069

## 車輛資料 Vehicle Information

## 車輛認證總結報告 Vehicle Inspection Findings

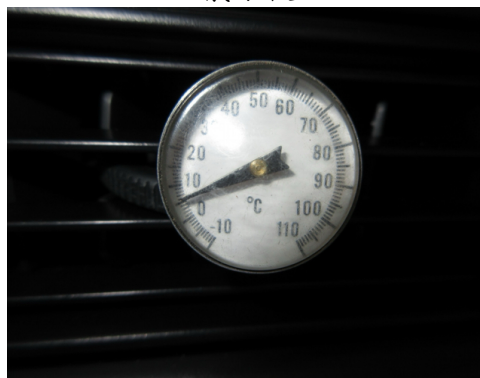
空調溫度

| 5. 前空調風速開關各段風速 | 正常 | 6. 前空調冷氣作動中央出風口溫度 | 5°C |
