# YES 車輛認證書

認證編號 CPF07672258070

| 廠牌 Make | HONDA |
| 車型 Model | CIVIC |

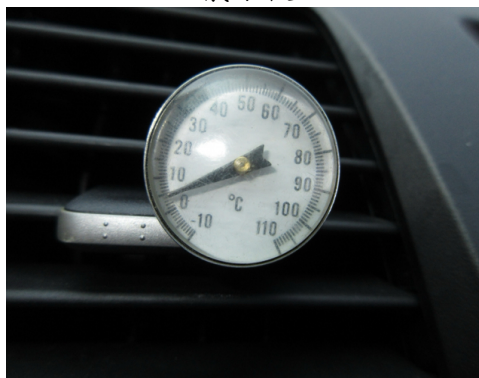
空調溫度

| 5. 前空調風速開關各段風速 | 正常 | 6. 前空調冷氣作動中央出風口溫度 | 5°C |
