# YES 車輛認證書

認證編號 CPF07672258075

| 車型 Model | FOCUS |

## 車輛認證總結報告 Vehicle Inspection Findings

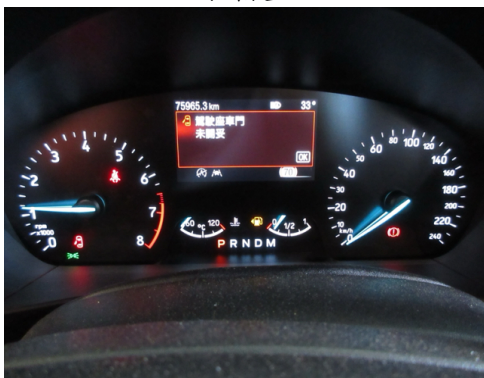
| 現況實車里程 Mileage<br>(僅揭露，不具保證效力) | 75,965 |

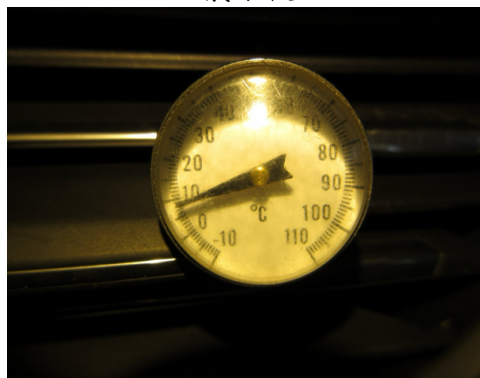
空調溫度

| 5. 前空調風速開關各段風速 | 正常 | 6. 前空調冷氣作動中央出風口溫度 | 9°C |
