認證編號 CPF07672258078

## 車輛資料 Vehicle Information

## 車輛認證總結報告 Vehicle Inspection Findings

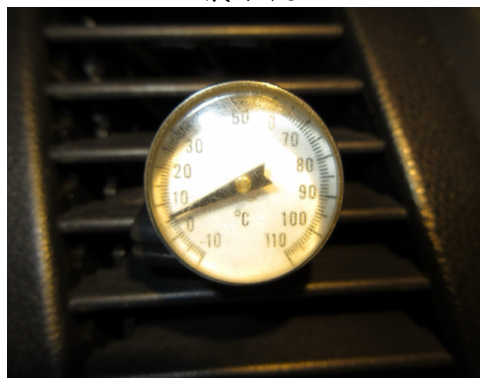
空調溫度

| 5. 前空調風速開關各段風速 | 正常 | 6. 前空調冷氣作動中央出風口溫度 | 5°C |
