認證編號 CPF07672258081

## 車輛資料 Vehicle Information

## 車輛認證總結報告 Vehicle Inspection Findings

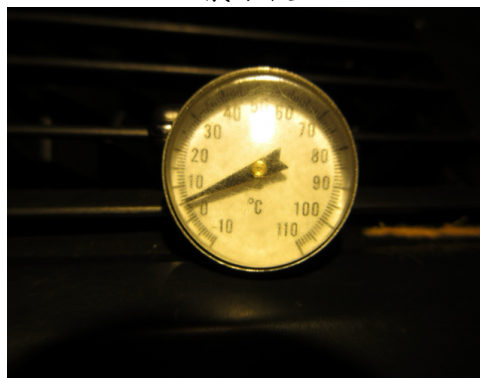
空調溫度

| 1. 檢查室外氣溫 | 32°C | 2. 後空調冷氣作動中央出風口溫度 | 7°C |
| 5. 前空調風速開關各段風速 | 正常 | 6. 前空調冷氣作動中央出風口溫度 | 5°C |
