認證編號 CPF07672258083

## 車輛資料 Vehicle Information

| 廠牌 Make | FORD |
| 車型 Model | KUGA |

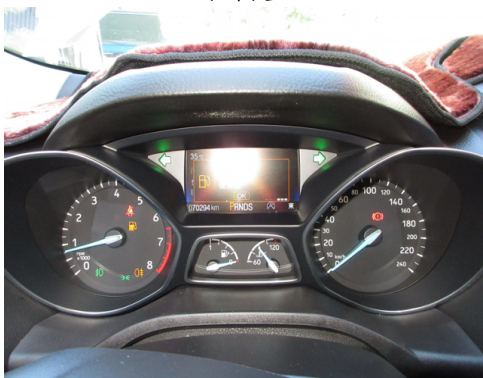
| 現況實車里程 Mileage<br>(僅揭露，不具保證效力) | 70,294 |

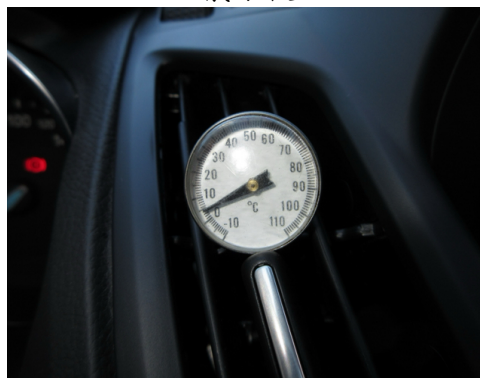
空調溫度

| 1. 檢查室外氣溫 | 32°C | 2. 後空調冷氣作動中央出風口溫度 | 7°C |
| 5. 前空調風速開關各段風速 | 正常 | 6. 前空調冷氣作動中央出風口溫度 | 5°C |
