認證編號 CPF07672258095

## 車輛資料 Vehicle Information

## 車輛認證總結報告 Vehicle Inspection Findings

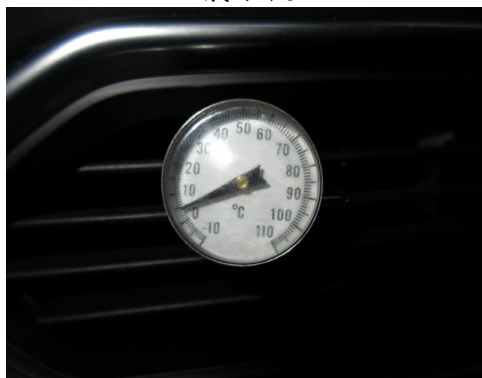
空調溫度

| 1. 檢查室外氣溫 | 32°C | 2. 後空調冷氣作動中央出風口溫度 | 7°C |
| 5. 前空調風速開關各段風速 | 正常 | 6. 前空調冷氣作動中央出風口溫度 | 5°C |
