認證編號 CPF07672258097

## 車輛資料 Vehicle Information

| 廠牌 Make | MITSUBISHI |
| 車型 Model | ZINGER |

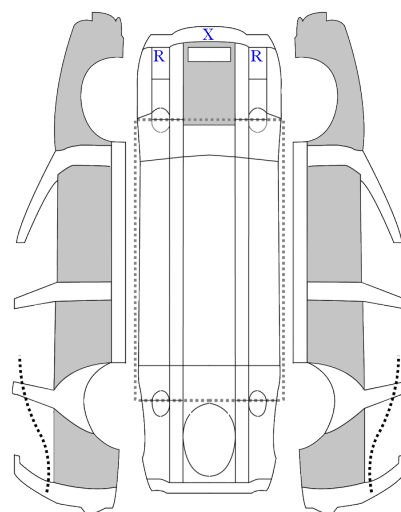
車骨結構圖

本車體骨架結構無修復跡象。

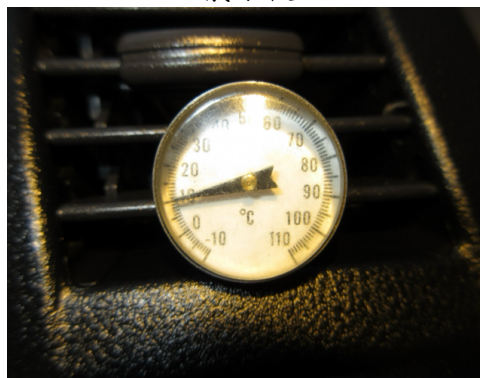
空調溫度

| 1. 檢查室外氣溫 | 32°C | 2. 後空調冷氣作動中央出風口溫度 | 12°C |
| 5. 前空調風速開關各段風速 | 正常 | 6. 前空調冷氣作動中央出風口溫度 | 10°C |
